プレス機械のスライドプレート内ハードプレートの磨耗修理事例

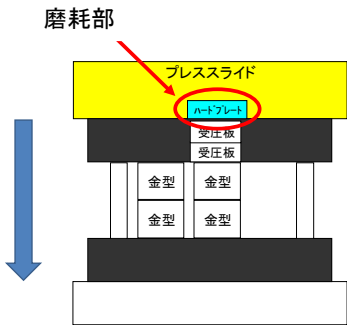
<p>背景</p>	<p>プレス機のプレート取り付け面の磨耗は長年使用していると必ず起こってきます。メーカーに設備修理を頼むと非常にコストと時間がかかる場合があります。そこで、サワテツがご提案するのは磨耗形状に合ったプレートを作ることです。</p>	
<p>状況</p>	<p>プレス機</p>

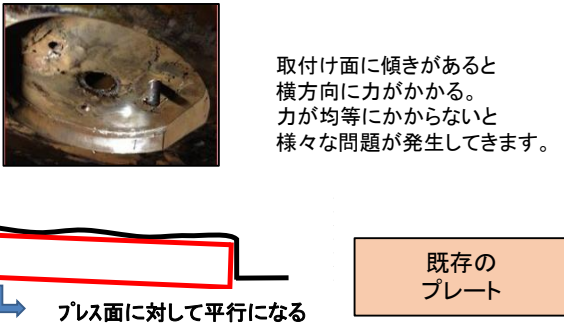
<p>ハードプレート磨耗状況</p>

<p>不具合と対処方法</p>	<p>発生する問題例</p> <ul style="list-style-type: none"> ①不良品が出る ②プレート取り付けボルトがすぐ折れる ③メンテナンスが大変 	<p>対処例</p> <ul style="list-style-type: none"> ①現場作業員がシム調整をする ②職人が摺り合わせをする ③良品になるまで調整をする
<p>対応ステップ</p> <p>サワテツでの対応事例</p> <p>実施ステップ図例</p>	<p style="text-align: center;">リバースエンジニアリングの活用と データ化技術・加工技術によって問題解決！</p> <ul style="list-style-type: none"> ①レーザーで磨耗部の形状をスキャン ②3次元データ化 ③磨耗状況を色によって認識・判断 ④高精度な加工機によって凹凸を再現したプレートを作成 ⑤結果的に職人による修正が必要なくなり、大幅な取付け時間の短縮、不良品の減少 	
<div style="display: flex; flex-wrap: wrap;"> <div style="width: 50%;"> <p>①スキャン風景例</p>
